Vervangen van elektroden Bij het toestel van Hoffmann

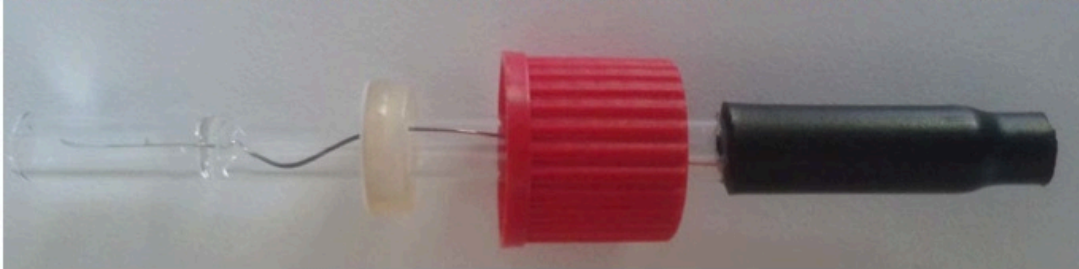
Het inzetten van de platina elektroden in het Hoffmann toestel kan het beste volgens onderstaande afbeelding:

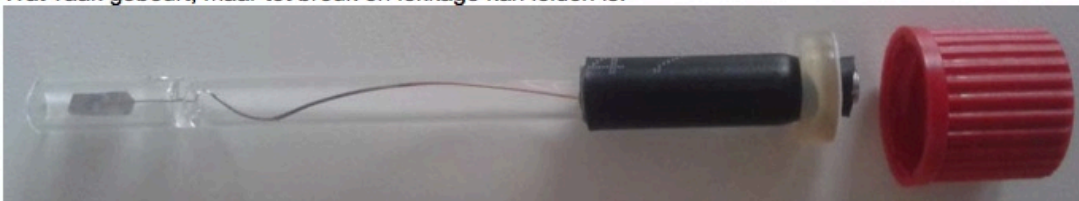
Wat vaak gebeurt, maar tot breuk en lekkage kan leiden is:

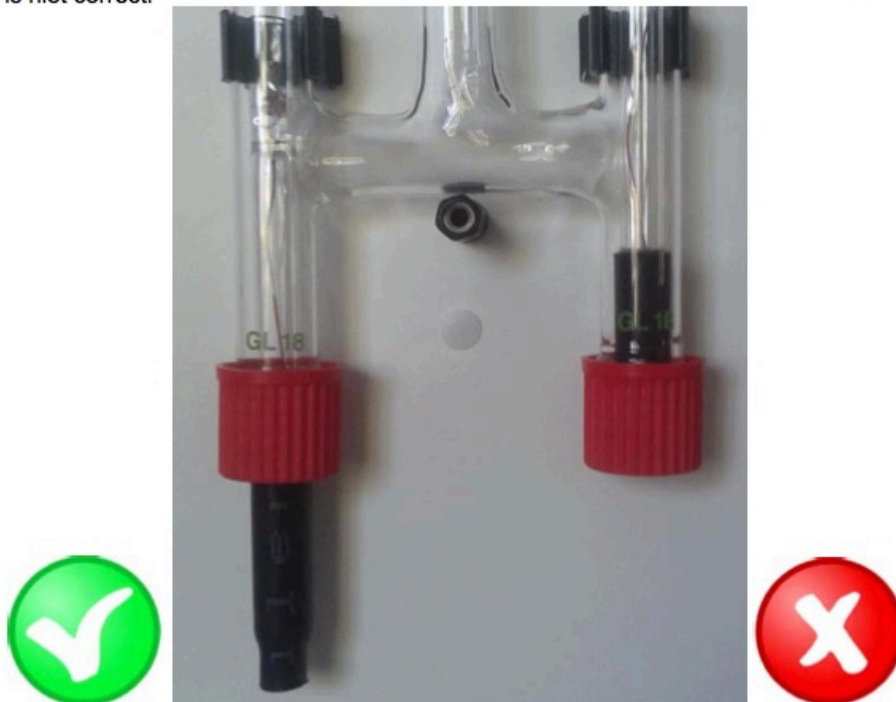
Uiteindelijk horen de elektroden geplaatst te worden zoals aan de linkerkant op de afbeelding, de Rechterkant is niet correct.
